8234 Rohrbach an der Lafnitz
Bründlkapelle - Heiligen Brunn
gefasstes Inventar
Restaurierkonzept
Maßnahmenvorschläge

MMst. Valentin Schaunigg
Vergolder und Staffierermeister
Restaurator im Vergolder-Handwerk
November 2023

Bründlkapelle Heiligenbrunn | Restaurierung des gefassten Inventar

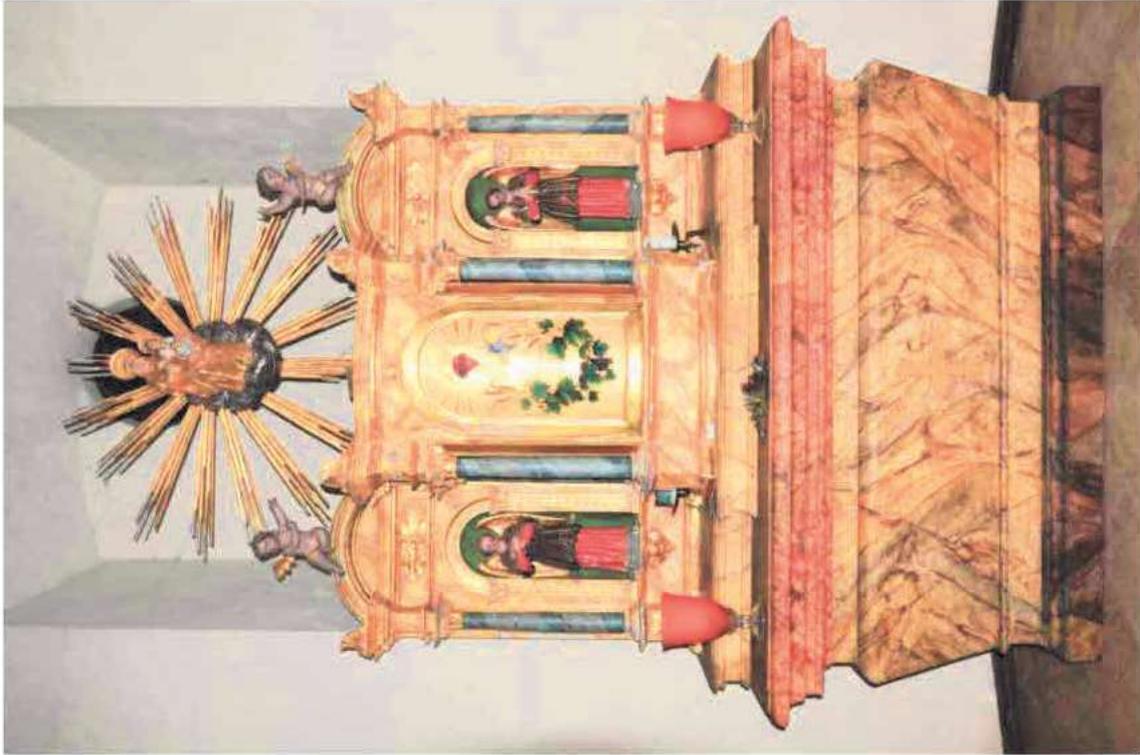
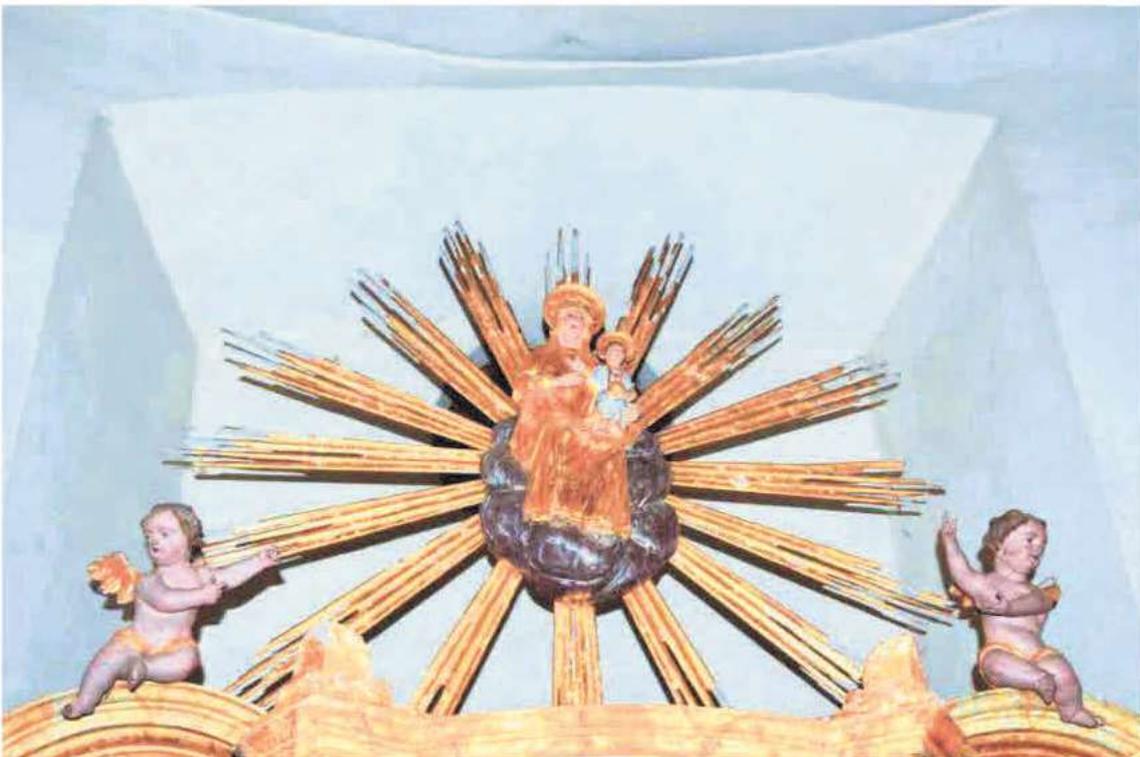
PLZ 8234	Gemeinde Katastralgemeinde Rohrbach an der Lafnitz Rohrbachschlag	Bundesland Steiermark	Bezirk Hertberg- Fürstenfeld	Objekt gefasstes Inventar
Objekt ID aus Denkmalliste	Grundst. Nr: 1151	Straße/Platz, Hausnummer Objekt Objektteil Rohrbachschlag Bründlkapelle „Heiligenbrunn“ gefasstes Inventar		
Ausführende/r: Valentin Schanigg		Datum: November 2023		
Bestandsaufnahmen				
Abb. oben: Hochaltar Bestandsaufnahme vom November 2023				
Abb. unten: Hochaltar, Marienrelief in Strahlengloriole .- instabile Vergoldungen und Fehlstellen vor allem an den Strahlen

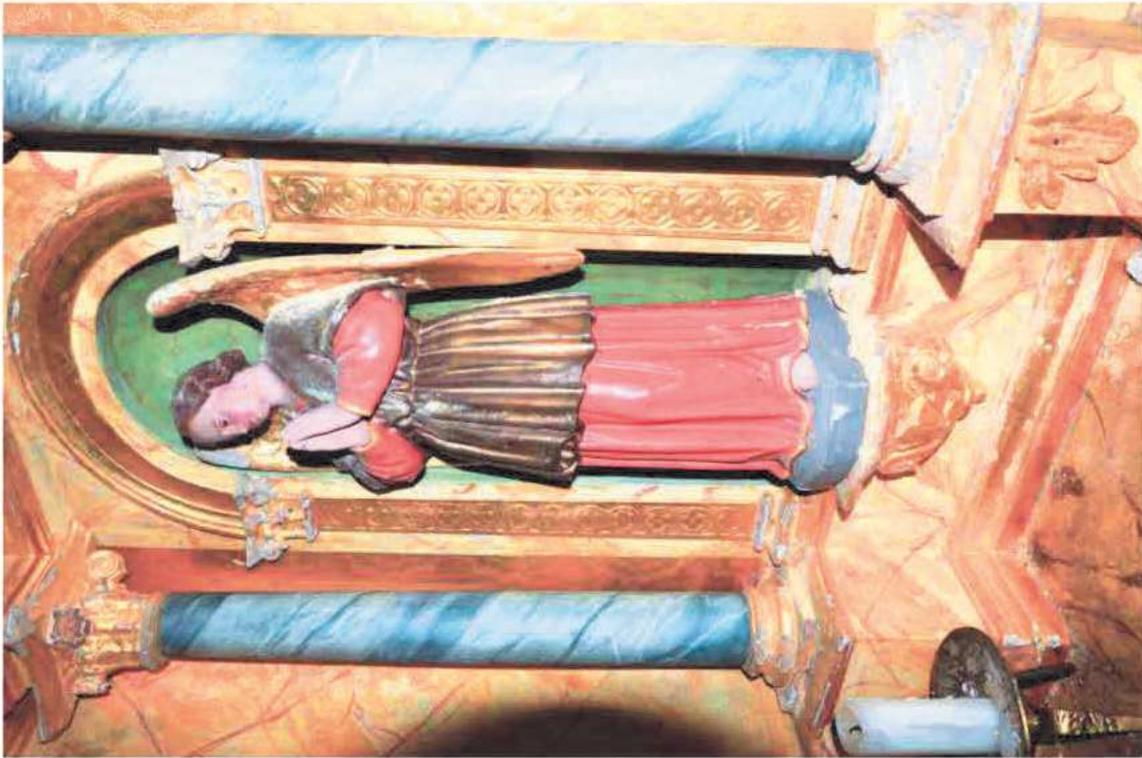
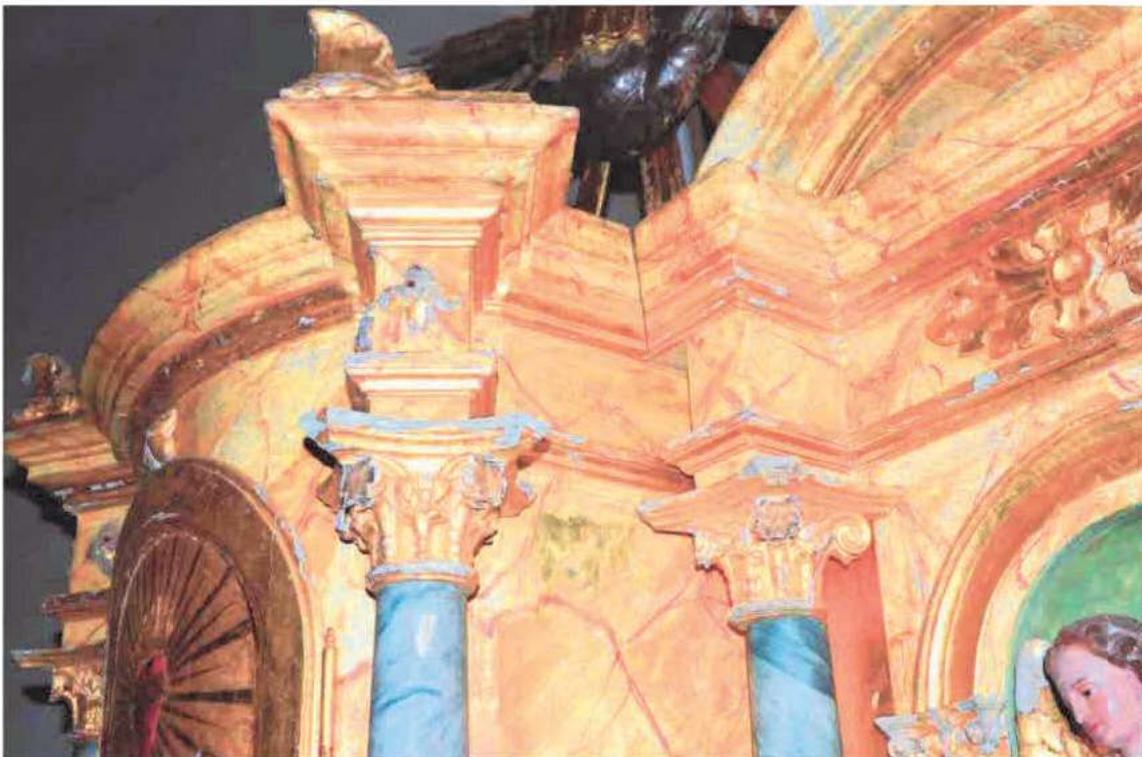
PLZ 8234	Gemeinde Katastralgemeinde Rohrbach an der Lafnitz Rohrbachschlag	Bundesland Steiermark	Bezirk Hertberg- Fürstenfeld	Objekt gefasstes Inventar
Objekt ID aus Denkmalliste	Grundst. Nr.: 1151	Straße/Platz, Hausnummer Objekt Objektteil Rohrbachschlag Bründlkapelle „Heiligenbrunn“ gefasstes Inventar		
Ausführende/r: Valentin Schaunigg		Datum: November 2023		
Abb. oben: Tabernakelengels in Nische - massiver Fraßmehlaustritt, oxidierte Versilberung Abb. unten: Tabernakel - Schäden an Blattgoldauflagen (instabile Kreidegründe, Abblätterungen und Fehlstellen); fehlende Teile der Kapitellvoluten; Grünverfärbung an der Marmorierung - unter der Marmorierung könnte eine ältere Metallauflage (Blattmessing) sein

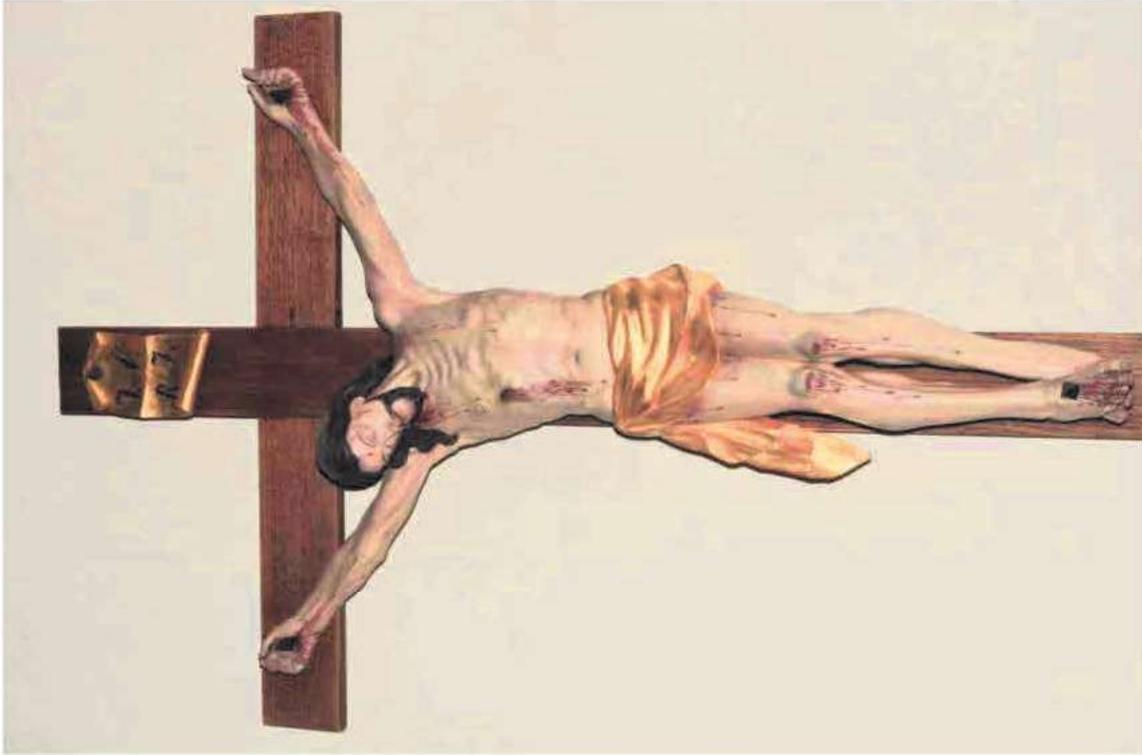
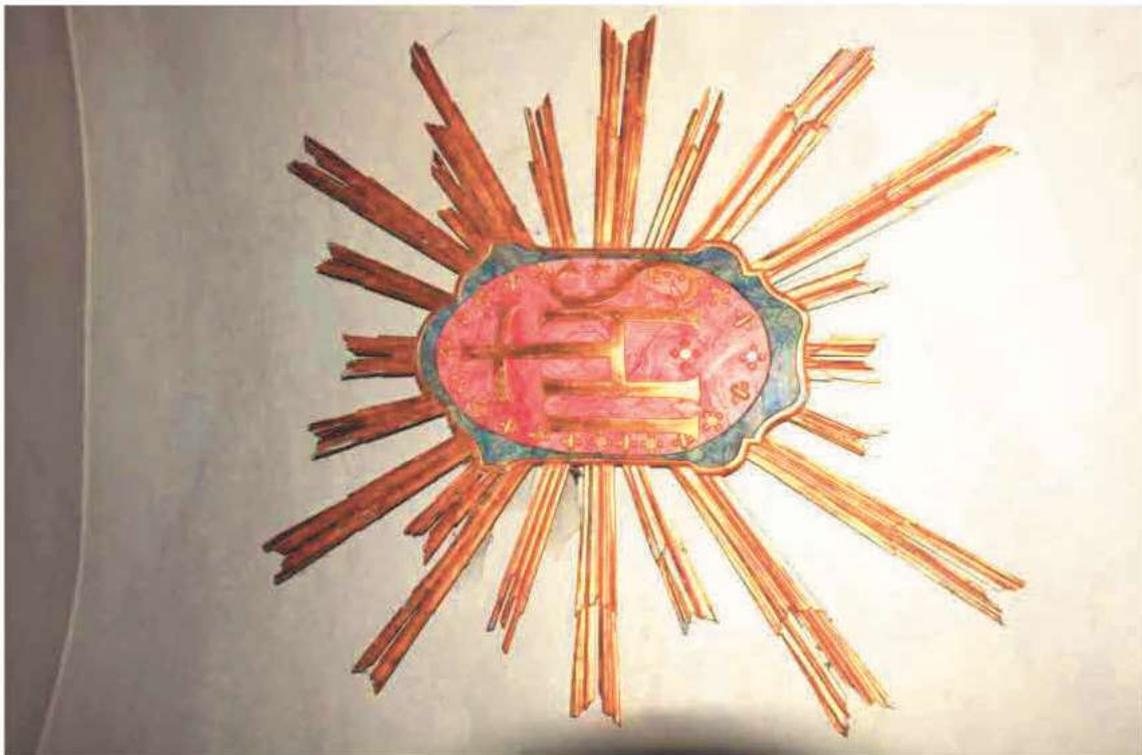
PLZ 8234	Gemeinde Katastralgemeinde Rohrbach an der Lafnitz Rohrbachschlag	Bundesland Steiermark	Bezirk Hertberg- Fürstenfeld	Objekt gefasstes Inventar
Objekt ID aus Denkmalliste	Grundst. Nr: 1151	Straße/Platz, Hausnummer Objekt Objektteil Rohrbachschlag Bründlkapelle „Heiligenbrunn“ gefasstes Inventar		
Ausführende/r: Valentin Schanigg		Datum: November 2023		
Abb. oben: Wandkreuz - guter Zustand, in Ordnung, Dornenkrone fehlt Abb. unten: IHS-Schild mit Gloriole - Abblätterungen am Blattgold, Strahlen von Holzwurmfraß teilweise sehr weich - geschwächte Holzsubstanz

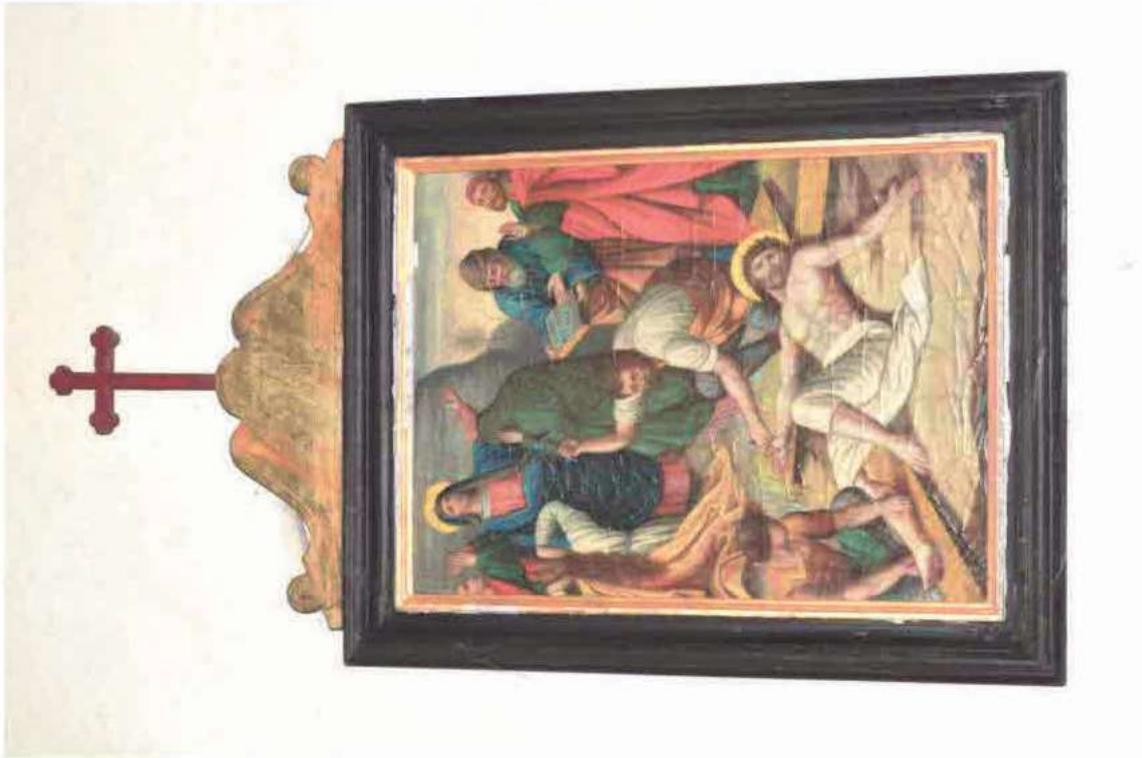
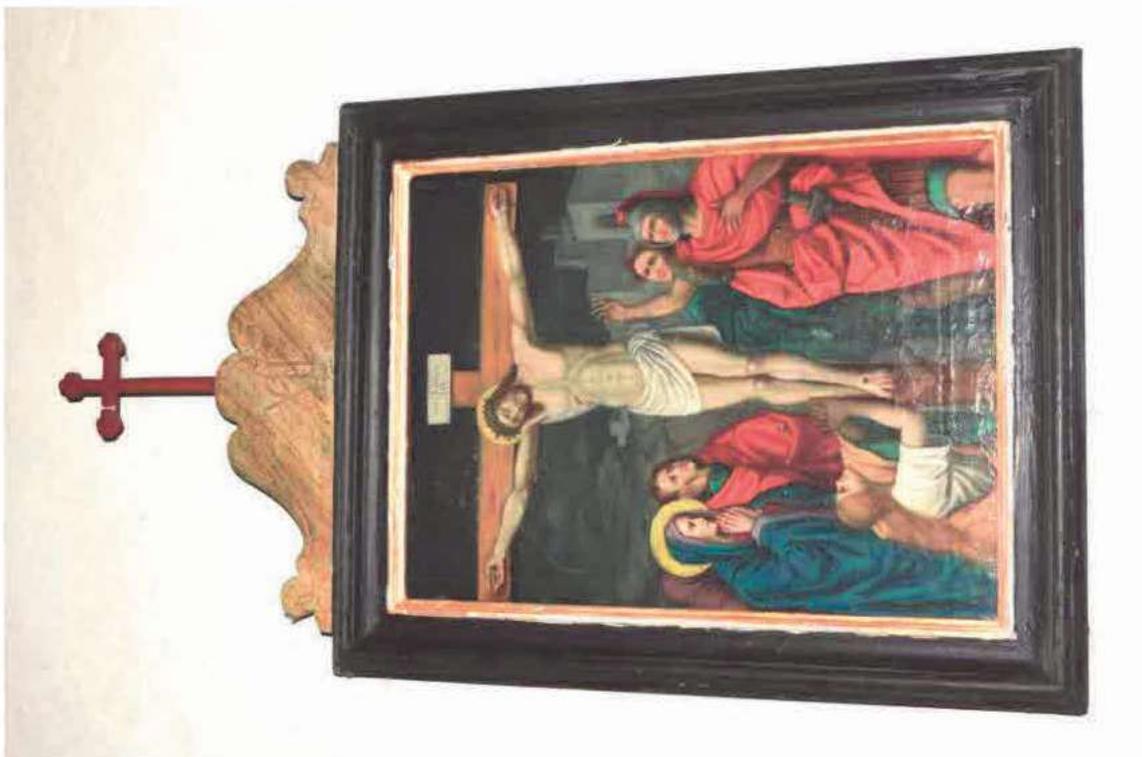
PLZ 8234	Gemeinde Katastralgemeinde Rohrbach an der Lafnitz Rohrbachschlag	Bundesland Steiermark	Bezirk Hertberg- Fürstenfeld	Objekt gefasstes Inventar
Objekt ID aus Denkmalliste	Grundst. Nr: 1151	Straße/Platz, Hausnummer Objekt Objektteil Rohrbachschlag Bründlkapelle „Heiligenbrunn“ gefasstes Inventar		
Ausführende/r: Valentin Schanigg		Datum: November 2023		
Abb. oben und unten: Rahmen der Kreuzwegbilder - Abblätterungen vor allem an vergoldeten Lichtleisten; Aufsätze mit Marmorierung verm. 1984 überfasst
